# Il découvre et fait restaurer une peinture murale, à Olloy

Christian Lauwers habite à Olloy depuis un an. Dans sa nouvelle maison, il a découvert une peinture murale, sous un crépi. Elle vient d'être restaurée.

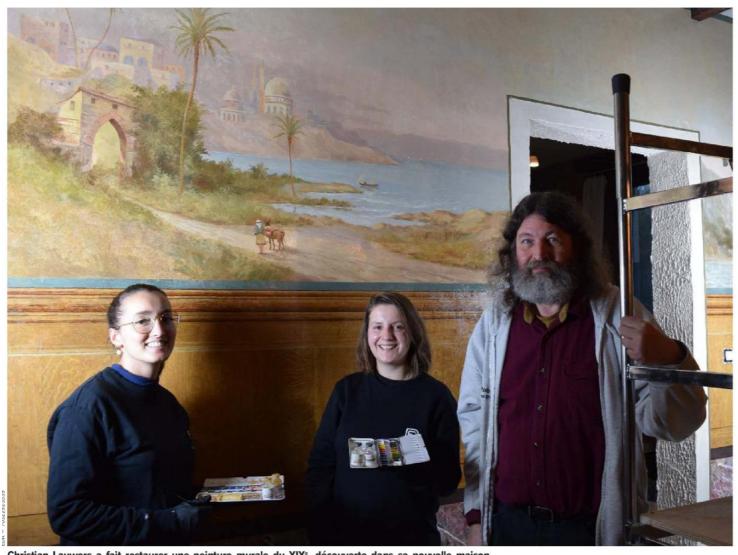
Christian Lauwers a fait restaurer une peinture murale du XIX°, découverte dans sa nouvelle maison.

ration de l'œuvre. » Avec sa société ED, la restauratrice d'œuvres picturales a passé un temps infini à rendre son lustre à la peinture. Elle a d'abord effectué un constat des dégâts : crépi et papier peint recouvraient une bonne part de l'œuvre. L'ensemble était recouvert de saleté et d'un vernis qui s'était oxydé, donnant un aspect sombre et jauni à l'ensemble. « J'ai pu y constater aussi de nombreuses lacunes, détaille-t-elle. C'est-à-dire qu'il y avait un gros problème d'adhérence de la couche picturale au support. L'enduit, luimême, était par endroit friable. Des chancis (microfissures) étaient visibles dans le vernis dû, à cause de l'humidité dans le mur. Et des anciennes restaurations étaient visibles, avec des retouches et des surpeints ».

Elle s'est alors mise au boulot, pour totaliser finalement 580 heures d'intervention sur la peinture. Le travail est bien plus conséquent qu'on ne peut l'imaginer :
